認證編號 CPF2129625C014

## 車輛資料 Vehicle Information

| 車型 Model | CX-9 |

## 車輛認證總結報告 Vehicle Inspection Findings

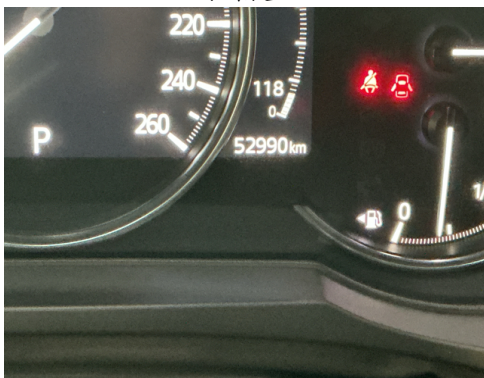
| 現況實車里程 Mileage<br>(僅揭露，不具保證效力) | 52,990 |

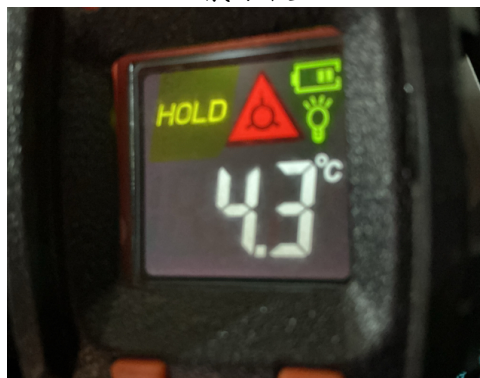
空調溫度

| 5. 前空調風速開關各段風速 | 正常 | 6. 前空調冷氣作動中央出風口溫度 | 4°C |
