# YES 車輛認證書

認證編號 CPF2129625C017

| 車型 Model | XC60 |

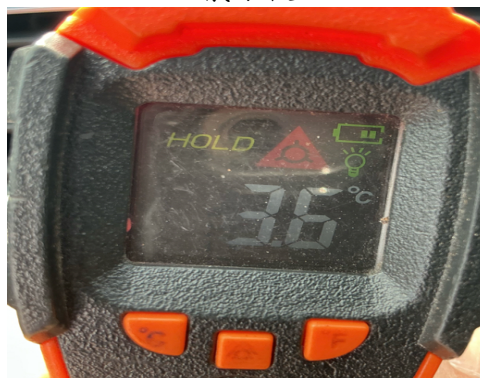
空調溫度

| 5. 前空調風速開關各段風速 | 正常 | 6. 前空調冷氣作動中央出風口溫度 | 4°C |
