認證編號 CPF2129625C019

## 車輛資料 Vehicle Information

## 車輛認證總結報告 Vehicle Inspection Findings

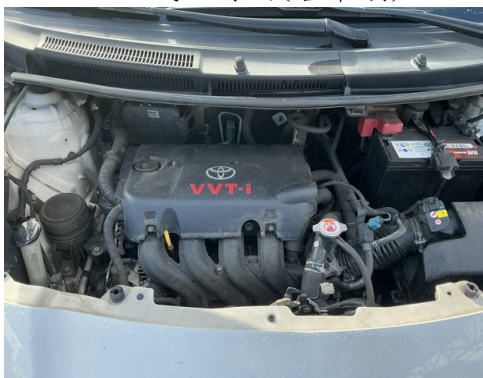
引擎室

| 5. 外觀有無漏油/水跡象 | 異常 | 6. 運轉時有無抖動或異常聲響 | 正常 |
