認證編號 CPF2129625C023

## 車輛資料 Vehicle Information

## 車輛認證總結報告 Vehicle Inspection Findings

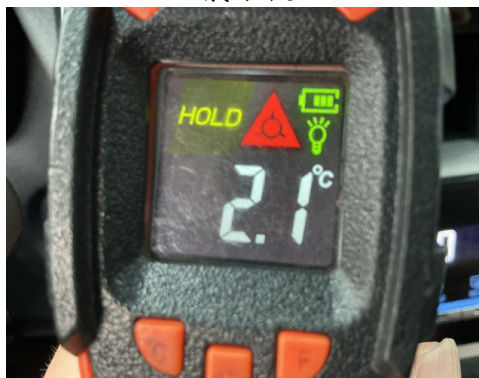
空調溫度

| 5. 前空調風速開關各段風速 | 正常 | 6. 前空調冷氣作動中央出風口溫度 | 2°C |
