# YES 車輛認證書

認證編號 CPF2129625C028

## 車輛認證總結報告 Vehicle Inspection Findings

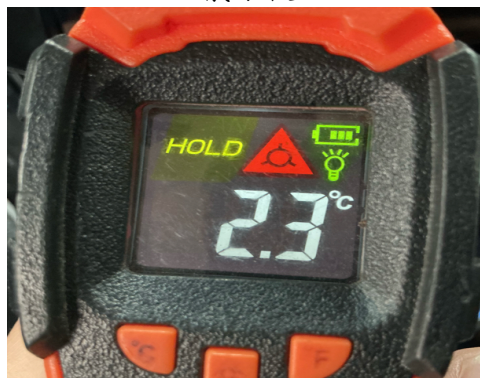
空調溫度

| 1. 檢查室外氣溫 | 17°C | 2. 後空調冷氣作動中央出風口溫度 | 無此項目 |
| 5. 前空調風速開關各段風速 | 正常 | 6. 前空調冷氣作動中央出風口溫度 | 2°C |
