認證編號 CPF2129625C029

## 車輛資料 Vehicle Information

| 車型 Model | MAZDA5 |

## 車輛認證總結報告 Vehicle Inspection Findings

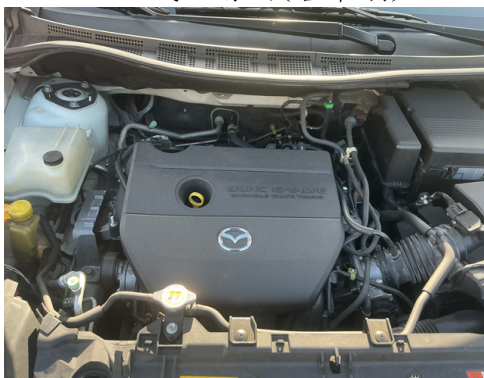
引擎室

| 5. 外觀有無漏油/水跡象 | 異常 | 6. 運轉時有無抖動或異常聲響 | 正常 |
