YES 車輛認證書

認證編號 CPF2129625C030

廠牌 Make	FORD
車型 Model	RANGER
年份 Year	2019/04
排氣量 Displacement	1,996
車身號碼 VIN	MNCUMFF62KW97****
引擎號碼 Engine Number	無引擎號碼
現況實車里程 Mileage (僅揭露, 不具保證效力)	189,576

車輛認證總結報告 Vehicle Inspection Findings

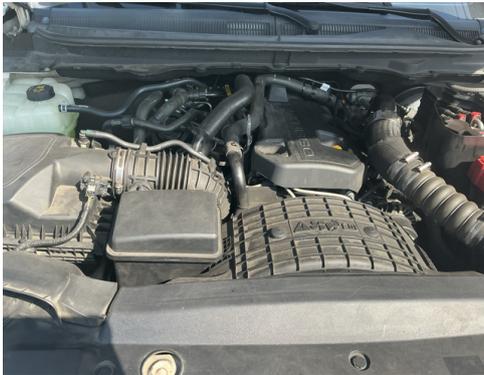
引擎室

1. 運轉時有無冒藍白煙、黑煙	正常	2. 水溫錶(燈)有無異常顯示	正常
3. 警告指示燈有無異常作動	正常	4. 機油油量、油質有無異常	正常
5. 外觀有無漏油/水跡象	異常	6. 運轉時有無抖動或異常聲響	正常
7. 外觀有無修補或龜裂跡象	正常	8. 冷卻風扇作動有無異常	正常
9. 加速有無不順暢或無法加速	正常	10. 高速運轉有無異常聲響	正常
11. 冷卻水有無添加防鏽劑	正常

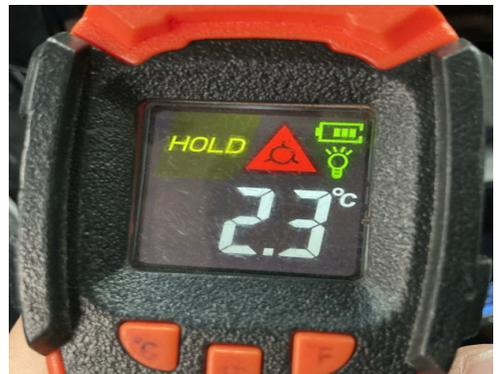
空調溫度

1. 檢查室外氣溫	17°C	2. 後空調冷氣作動中央出風口溫度	無此項目
3. 冷凝器散熱風扇有無運轉異常	正常	4. 前空調冷氣A/C開關燈號	正常
5. 前空調風速開關各段風速	正常	6. 前空調冷氣作動中央出風口溫度	2°C
7. 後空調冷氣A/C開關燈號	無此項目	8. 後空調風速開關各段風速	無此項目
