認證編號 CPF2129625C040

## 車輛資料 Vehicle Information

| 車型 Model | PREVIA |

## 車輛認證總結報告 Vehicle Inspection Findings

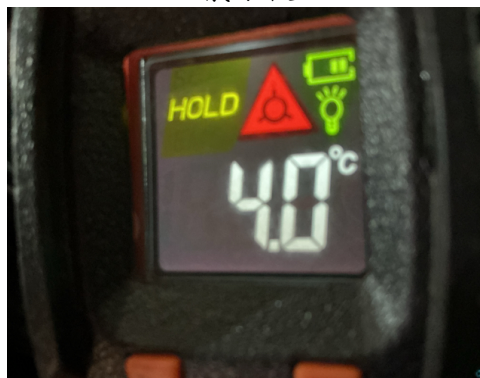
空調溫度

| 1. 檢查室外氣溫 | 22°C | 2. 後空調冷氣作動中央出風口溫度 | 4°C |
| 5. 前空調風速開關各段風速 | 正常 | 6. 前空調冷氣作動中央出風口溫度 | 4°C |
