認證編號 CPF2129625C052

## 車輛資料 Vehicle Information

## 車輛認證總結報告 Vehicle Inspection Findings

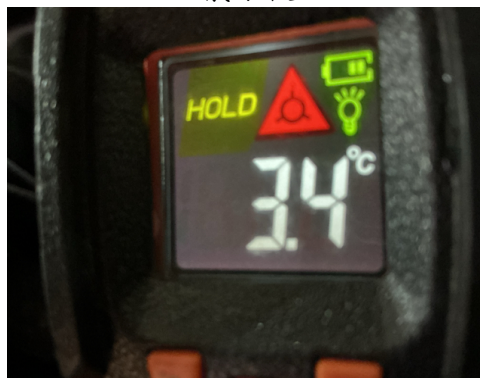
空調溫度

| 5. 前空調風速開關各段風速 | 正常 | 6. 前空調冷氣作動中央出風口溫度 | 3°C |
