認證編號 CPF2129625C054

## 車輛資料 Vehicle Information

## 車輛認證總結報告 Vehicle Inspection Findings

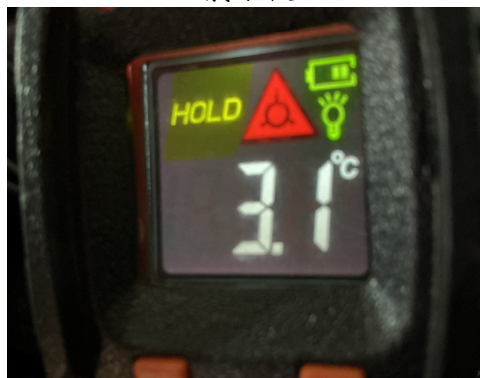
空調溫度

| 5. 前空調風速開關各段風速 | 正常 | 6. 前空調冷氣作動中央出風口溫度 | 3°C |
