# YES 車輛認證書

認證編號 CPF2129625C065

| 廠牌 Make | BMW |
| 車型 Model | 5 SERIES |

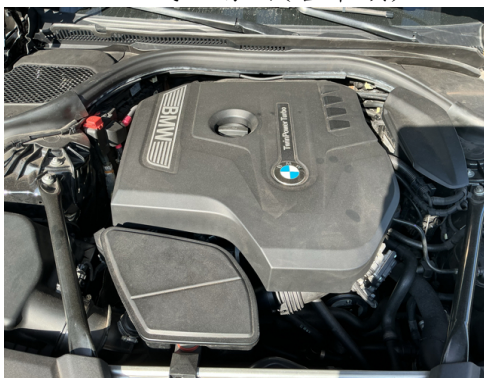
引擎室

| 5. 外觀有無漏油/水跡象 | 異常 | 6. 運轉時有無抖動或異常聲響 | 正常 |

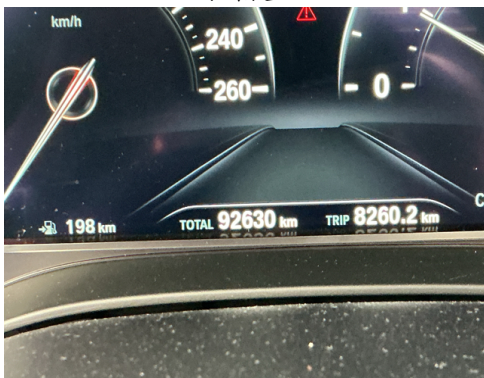
| 現況實車里程 Mileage<br>(僅揭露, 不具保證效力) | 92,630 |
