認證編號 CPF2129625C069

| 廠牌 Make | FORD |
| 車型 Model | FOCUS |

## 車輛認證總結報告 Vehicle Inspection Findings

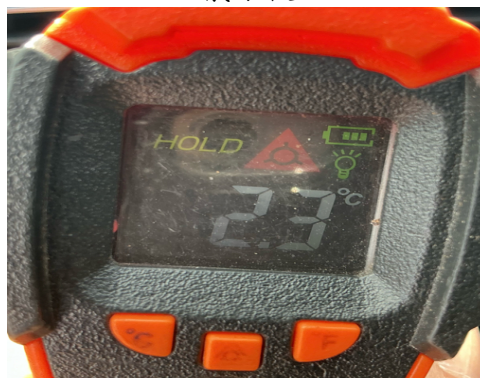
空調溫度

| 5. 前空調風速開關各段風速 | 正常 | 6. 前空調冷氣作動中央出風口溫度 | 2°C |
