認證編號 CPF2129625C072

## 車輛資料 Vehicle Information

| 車型 Model | TUCSON |

## 車輛認證總結報告 Vehicle Inspection Findings

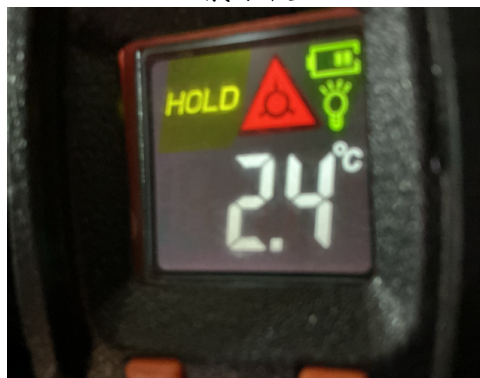
空調溫度

| 5. 前空調風速開關各段風速 | 正常 | 6. 前空調冷氣作動中央出風口溫度 | 2°C |
