認證編號 CPF2129625C075

## 車輛資料 Vehicle Information

## 車輛認證總結報告 Vehicle Inspection Findings

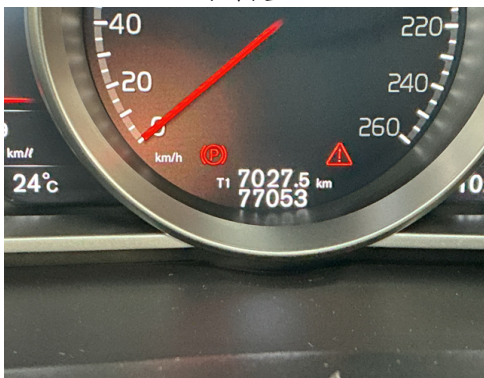
| 現況實車里程 Mileage<br>(僅揭露，不具保證效力) | 77,053 |
