認證編號 CPF2129625C078

## 車輛資料 Vehicle Information

| 車型 Model | U7 TURBO ECO HYPER |

## 車輛認證總結報告 Vehicle Inspection Findings

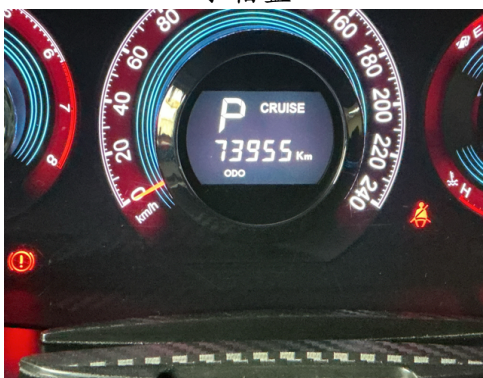
| 現況實車里程 Mileage<br>(僅揭露，不具保證效力) | 73,955 |

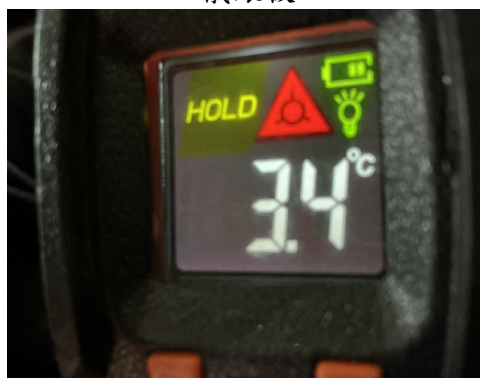
空調溫度

| 5. 前空調風速開關各段風速 | 正常 | 6. 前空調冷氣作動中央出風口溫度 | 3°C |
