認證編號 CPF2129625C082

## 車輛資料 Vehicle Information

| 車型 Model | U6 GT/GT220 |

## 車輛認證總結報告 Vehicle Inspection Findings

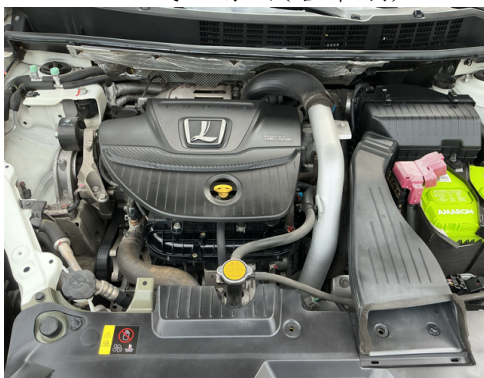
引擎室

| 5. 外觀有無漏油/水跡象 | 異常 | 6. 運轉時有無抖動或異常聲響 | 正常 |
