# YES 車輛認證書

認證編號 CPF2129625C083

| 車型 Model | TIIDA |
| 年份 Year | 2018/06 |

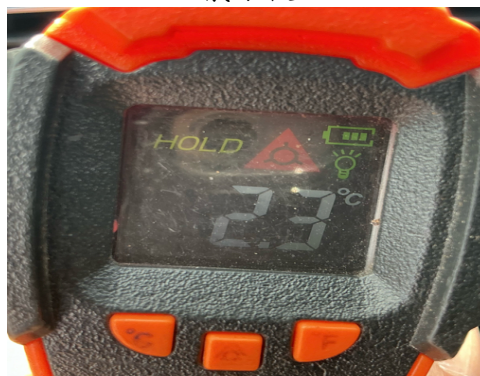
空調溫度

| 5. 前空調風速開關各段風速 | 正常 | 6. 前空調冷氣作動中央出風口溫度 | 2°C |
