認證編號 CPF2129625C097

## 車輛資料 Vehicle Information

## 車輛認證總結報告 Vehicle Inspection Findings

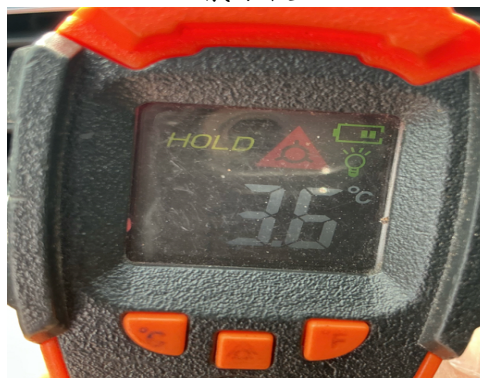
空調溫度

| 5. 前空調風速開關各段風速 | 正常 | 6. 前空調冷氣作動中央出風口溫度 | 4°C |
