認證編號 CPF2129625C106

## 車輛資料 Vehicle Information

## 車輛認證總結報告 Vehicle Inspection Findings

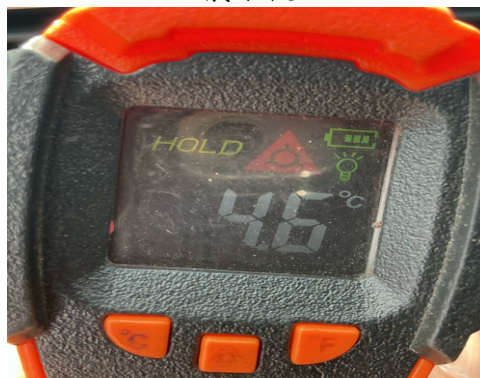
空調溫度

| 5. 前空調風速開關各段風速 | 正常 | 6. 前空調冷氣作動中央出風口溫度 | 5°C |
