認證編號 CPF2129625C110

## 車輛資料 Vehicle Information

## 車輛認證總結報告 Vehicle Inspection Findings

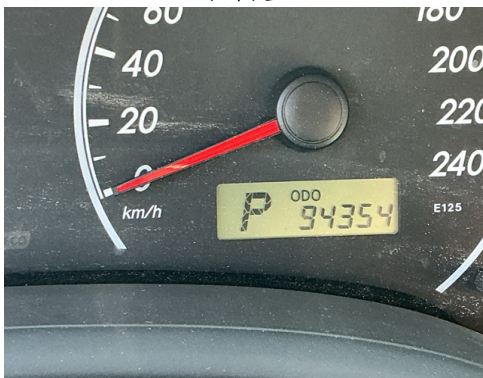
| 現況實車里程 Mileage<br>(僅揭露，不具保證效力) | 94,354 |

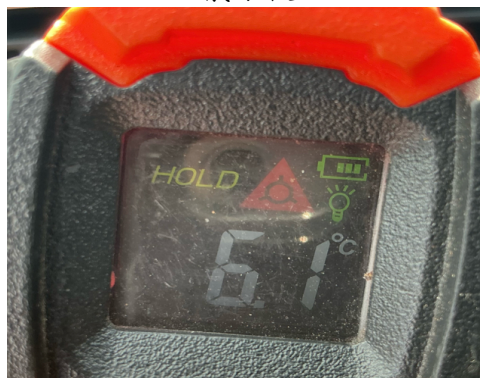
空調溫度

| 5. 前空調風速開關各段風速 | 正常 | 6. 前空調冷氣作動中央出風口溫度 | 6°C |
