# YES 車輛認證書

認證編號 CPF2129625C113

廠牌 Make	BENZ
車型 Model	C-CLASS
年份 Year	2025/02
排氣量 Displacement	1,496
車身號碼 VIN	W1K2060421R27****
引擎號碼 Engine Number	無引擎號碼
現況實車里程 Mileage (僅揭露, 不具保證效力)	2,832

## 車輛認證總結報告 Vehicle Inspection Findings

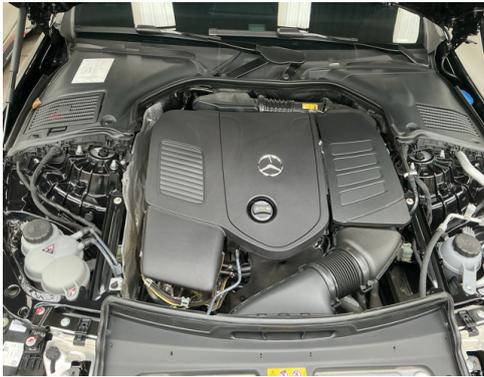
引擎室

1. 運轉時有無冒藍白煙、黑煙	正常	2. 水溫錶(燈)有無異常顯示	正常
3. 警告指示燈有無異常作動	正常	4. 機油油量、油質有無異常	正常
5. 外觀有無漏油/水跡象	正常	6. 運轉時有無抖動或異常聲響	正常
7. 外觀有無修補或龜裂跡象	正常	8. 冷卻風扇作動有無異常	正常
9. 加速有無不順暢或無法加速	正常	10. 高速運轉有無異常聲響	正常
11. 冷卻水有無添加防鏽劑	正常

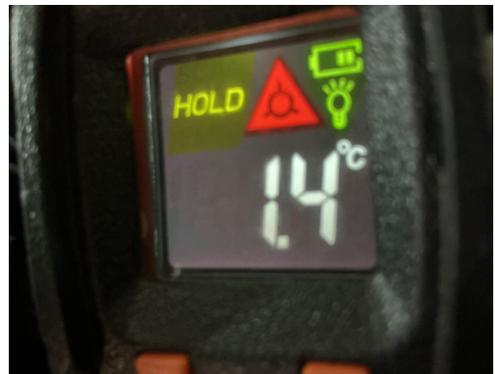
空調溫度

1. 檢查室外氣溫	14°C	2. 後空調冷氣作動中央出風口溫度	無此項目
3. 冷凝器散熱風扇有無運轉異常	正常	4. 前空調冷氣A/C開關燈號	正常
5. 前空調風速開關各段風速	正常	6. 前空調冷氣作動中央出風口溫度	1°C
7. 後空調冷氣A/C開關燈號	無此項目	8. 後空調風速開關各段風速	無此項目
