YES 車輛認證書

認證編號 CPF2129625C120

廠牌 Make	VOLVO
車型 Model	XC60
年份 Year	2013/01
排氣量 Displacement	1,999
車身號碼 VIN	YV1DZ47HBD243****
引擎號碼 Engine Number	無引擎號碼
現況實車里程 Mileage (僅揭露, 不具保證效力)	123,442

車輛認證總結報告 Vehicle Inspection Findings

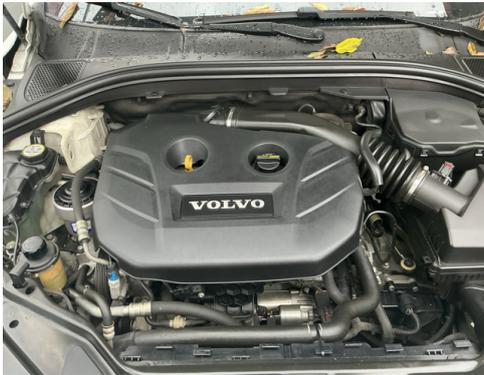
引擎室

1. 運轉時有無冒藍白煙、黑煙	正常	2. 水溫錶(燈)有無異常顯示	正常
3. 警告指示燈有無異常作動	正常	4. 機油油量、油質有無異常	正常
5. 外觀有無漏油/水跡象	異常	6. 運轉時有無抖動或異常聲響	正常
7. 外觀有無修補或龜裂跡象	正常	8. 冷卻風扇作動有無異常	正常
9. 加速有無不順暢或無法加速	正常	10. 高速運轉有無異常聲響	正常
11. 冷卻水有無添加防鏽劑	正常

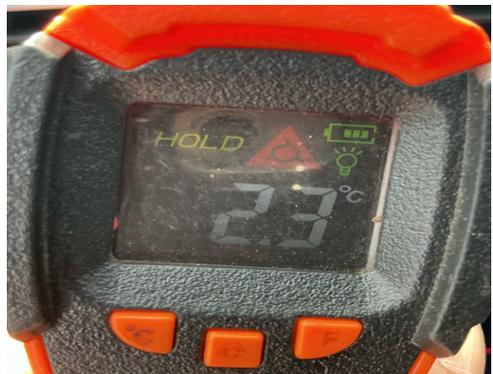
空調溫度

1. 檢查室外氣溫	14°C	2. 後空調冷氣作動中央出風口溫度	無此項目
3. 冷凝器散熱風扇有無運轉異常	正常	4. 前空調冷氣A/C開關燈號	正常
5. 前空調風速開關各段風速	正常	6. 前空調冷氣作動中央出風口溫度	2°C
7. 後空調冷氣A/C開關燈號	無此項目	8. 後空調風速開關各段風速	無此項目
