認證編號 CPF2129625C125

## 車輛資料 Vehicle Information

## 車輛認證總結報告 Vehicle Inspection Findings

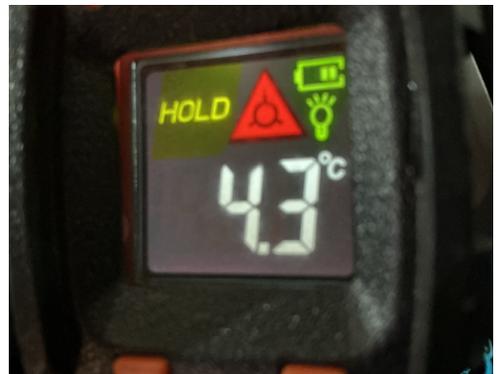
空調溫度

1. 檢查室外氣溫	22°C	2. 後空調冷氣作動中央出風口溫度	無此項目
3. 冷凝器散熱風扇有無運轉異常	正常	4. 前空調冷氣A/C開關燈號	正常
5. 前空調風速開關各段風速	正常	6. 前空調冷氣作動中央出風口溫度	4°C
7. 後空調冷氣A/C開關燈號	無此項目	8. 後空調風速開關各段風速	無此項目
