認證編號 CPF2129625C132

## 車輛資料 Vehicle Information

## 車輛認證總結報告 Vehicle Inspection Findings

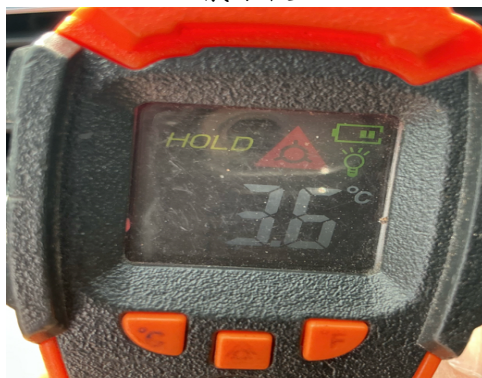
空調溫度

| 5. 前空調風速開關各段風速 | 正常 | 6. 前空調冷氣作動中央出風口溫度 | 4°C |
