# YES 車輛認證書

認證編號 CPF2129625C135

廠牌 Make	MAZDA
車型 Model	MAZDA3
年份 Year	2017/04
排氣量 Displacement	1,998
車身號碼 VIN	JM7BN3470H116****
引擎號碼 Engine Number	無引擎號碼
現況實車里程 Mileage (僅揭露, 不具保證效力)	198,025

## 車輛認證總結報告 Vehicle Inspection Findings

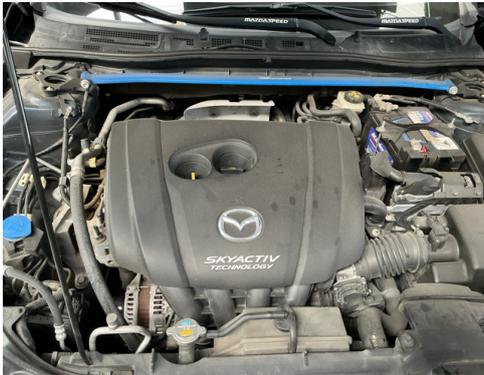
引擎室

1. 運轉時有無冒藍白煙、黑煙	正常	2. 水溫錶(燈)有無異常顯示	正常
3. 警告指示燈有無異常作動	正常	4. 機油油量、油質有無異常	正常
5. 外觀有無漏油/水跡象	異常	6. 運轉時有無抖動或異常聲響	正常
7. 外觀有無修補或龜裂跡象	正常	8. 冷卻風扇作動有無異常	正常
9. 加速有無不順暢或無法加速	正常	10. 高速運轉有無異常聲響	正常
11. 冷卻水有無添加防鏽劑	正常

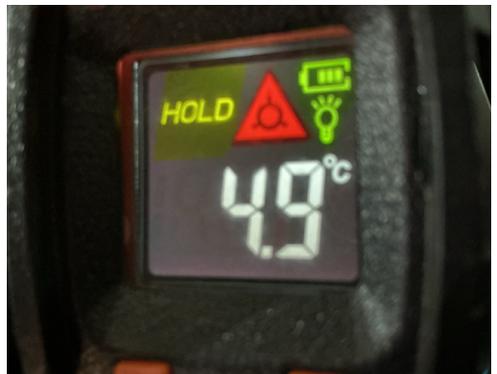
空調溫度

1. 檢查室外氣溫	22°C	2. 後空調冷氣作動中央出風口溫度	無此項目
3. 冷凝器散熱風扇有無運轉異常	正常	4. 前空調冷氣A/C開關燈號	正常
5. 前空調風速開關各段風速	正常	6. 前空調冷氣作動中央出風口溫度	5°C
7. 後空調冷氣A/C開關燈號	無此項目	8. 後空調風速開關各段風速	無此項目
