YES 車輛認證書

認證編號 CPF2129625C138

廠牌 Make	TOYOTA
車型 Model	ALTIS
年份 Year	2023/12
排氣量 Displacement	1,798
車身號碼 VIN	RKLBA3BEXR002****
引擎號碼 Engine Number	***Z1039**
現況實車里程 Mileage (僅揭露, 不具保證效力)	37,731

車輛認證總結報告 Vehicle Inspection Findings

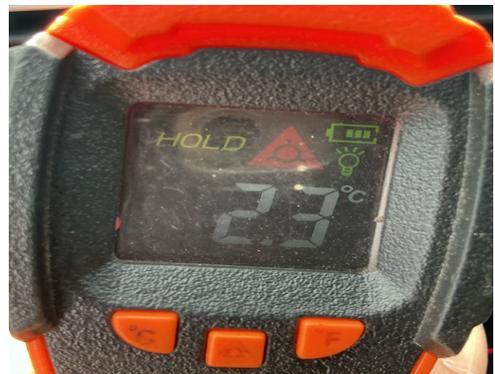
空調溫度

1. 檢查室外氣溫	19°C	2. 後空調冷氣作動中央出風口溫度	無此項目
3. 冷凝器散熱風扇有無運轉異常	正常	4. 前空調冷氣A/C開關燈號	正常
5. 前空調風速開關各段風速	正常	6. 前空調冷氣作動中央出風口溫度	2°C
7. 後空調冷氣A/C開關燈號	無此項目	8. 後空調風速開關各段風速	無此項目
