認證編號 CPF2129625C143

## 車輛資料 Vehicle Information

| 車型 Model | RAV4 |

## 車輛認證總結報告 Vehicle Inspection Findings

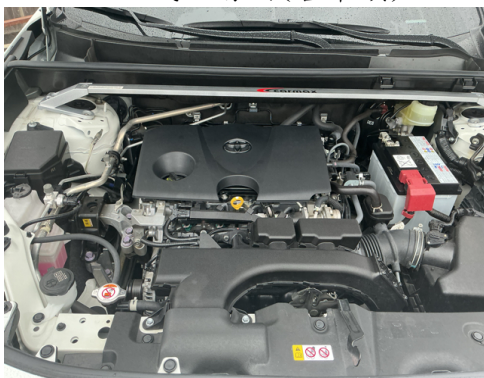
引擎室

本車引擎號碼無異常。
