認證編號 CPF2129625C156

## 車輛資料 Vehicle Information

## 車輛認證總結報告 Vehicle Inspection Findings

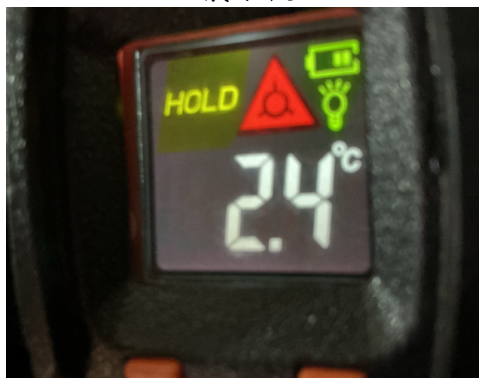
空調溫度

| 5. 前空調風速開關各段風速 | 正常 | 6. 前空調冷氣作動中央出風口溫度 | 2°C |
