# YES 車輛認證書

認證編號 CPF21296261008

| 廠牌 Make | FORD |
| 車型 Model | FOCUS |

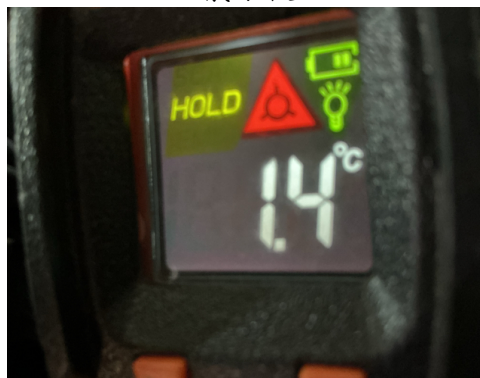
空調溫度

| 5. 前空調風速開關各段風速 | 正常 | 6. 前空調冷氣作動中央出風口溫度 | 1°C |
