認證編號 CPF21296261027

## 車輛資料 Vehicle Information

## 車輛認證總結報告 Vehicle Inspection Findings

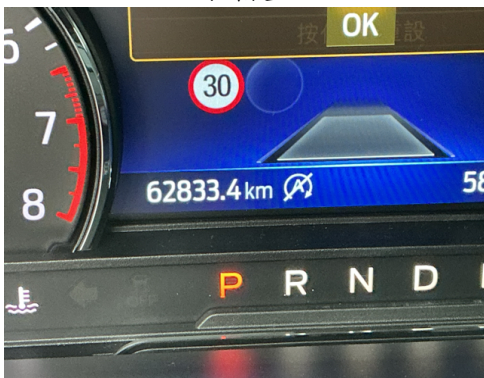
| 現況實車里程 Mileage<br>(僅揭露，不具保證效力) | 62,833 |

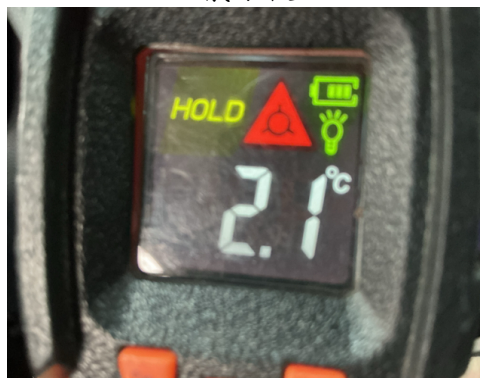
空調溫度

| 5. 前空調風速開關各段風速 | 正常 | 6. 前空調冷氣作動中央出風口溫度 | 2°C |
