YES 車輛認證書

認證編號 CPF21296261046

廠牌 Make	TOYOTA
車型 Model	AURIS
年份 Year	2018/10
排氣量 Displacement	1,987
車身號碼 VIN	JTNK43BE20302****
引擎號碼 Engine Number	無引擎號碼
現況實車里程 Mileage (僅揭露, 不具保證效力)	81,880

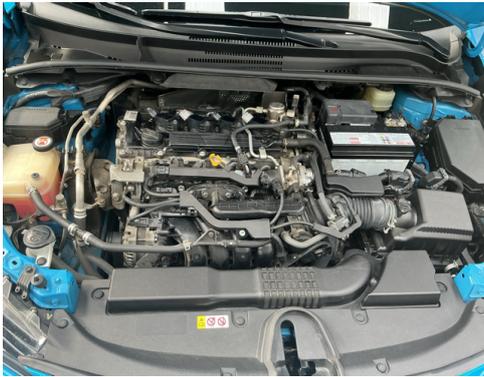
引擎室

1. 運轉時有無冒藍白煙、黑煙	正常	2. 水溫錶(燈)有無異常顯示	正常
3. 警告指示燈有無異常作動	正常	4. 機油油量、油質有無異常	正常
5. 外觀有無漏油/水跡象	正常	6. 運轉時有無抖動或異常聲響	正常
7. 外觀有無修補或龜裂跡象	正常	8. 冷卻風扇作動有無異常	正常
9. 加速有無不順暢或無法加速	正常	10. 高速運轉有無異常聲響	正常
11. 冷卻水有無添加防鏽劑	正常
