認證編號 CPF21296261048

| 廠牌 Make | BENZ |
| 車型 Model | GLC-CLASS |

## 車輛認證總結報告 Vehicle Inspection Findings

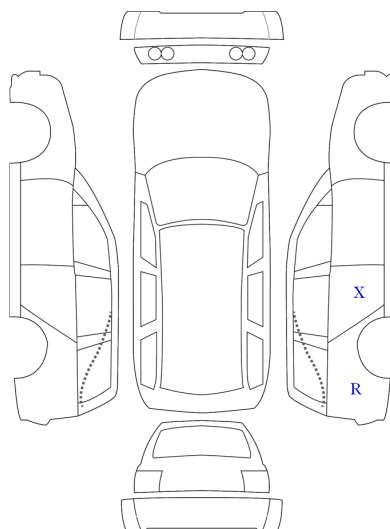
車體外觀圖

本車引擎號碼無異常。

本車車身號碼無異常。

本車輛無泡水跡象。

本車體骨架結構無修復跡象。

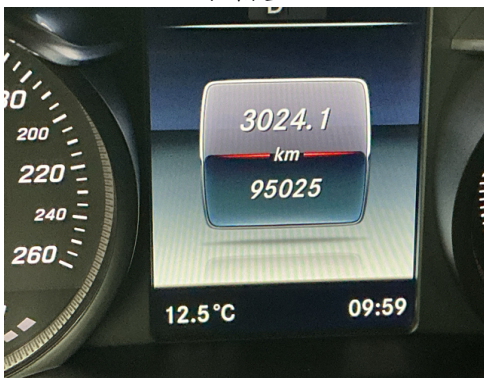
| 現況實車里程 Mileage<br>(僅揭露，不具保證效力) | 95,025 |

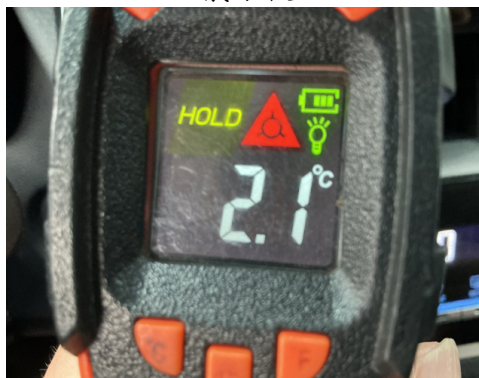
空調溫度

| 5. 前空調風速開關各段風速 | 正常 | 6. 前空調冷氣作動中央出風口溫度 | 2°C |
