# YES 車輛認證書

認證編號 CPF21296261049

廠牌 Make	SUBARU
車型 Model	LEVORG
年份 Year	2019/07
排氣量 Displacement	1,998
車身號碼 VIN	JF1VMGL85LG02****
引擎號碼 Engine Number	無引擎號碼
現況實車里程 Mileage (僅揭露, 不具保證效力)	201,936

## 車輛認證總結報告 Vehicle Inspection Findings

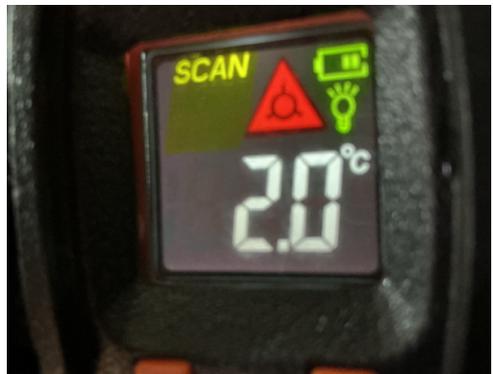
空調溫度

1. 檢查室外氣溫	13°C	2. 後空調冷氣作動中央出風口溫度	無此項目
3. 冷凝器散熱風扇有無運轉異常	正常	4. 前空調冷氣A/C開關燈號	正常
5. 前空調風速開關各段風速	正常	6. 前空調冷氣作動中央出風口溫度	2°C
7. 後空調冷氣A/C開關燈號	無此項目	8. 後空調風速開關各段風速	無此項目
