YES 車輛認證書

受檢測車輛通過YES認證鑑定標準
This vehicle has passed the YES Evaluation Standard

認證編號 CPF21296261058

廠牌 Make	BENZ
車型 Model	A-CLASS
年份 Year	2022/12
排氣量 Displacement	1,332
車身號碼 VIN	W1K1770841J40****
引擎號碼 Engine Number	無引擎號碼
現況實車里程 Mileage (僅揭露, 不具保證效力)	35,717

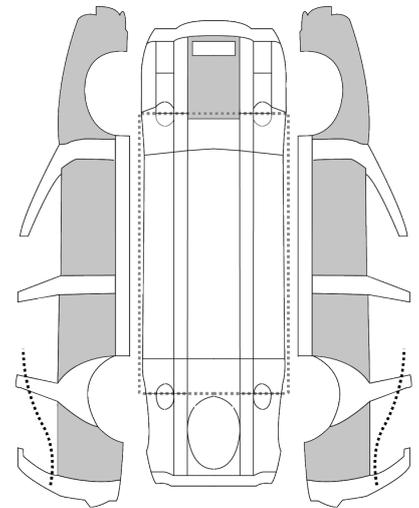
車骨結構圖

本車體骨架結構無修復跡象。

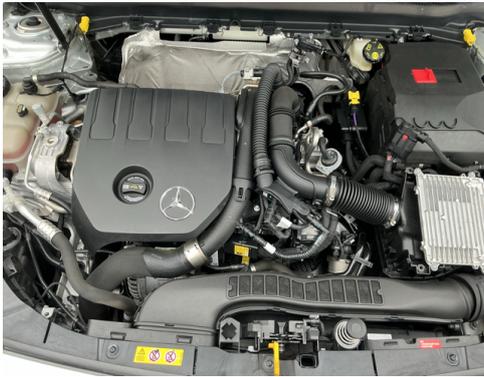
引擎室

1. 運轉時有無冒藍白煙、黑煙	正常	2. 水溫錶(燈)有無異常顯示	正常
3. 警告指示燈有無異常作動	正常	4. 機油油量、油質有無異常	正常
5. 外觀有無漏油/水跡象	正常	6. 運轉時有無抖動或異常聲響	正常
7. 外觀有無修補或龜裂跡象	正常	8. 冷卻風扇作動有無異常	正常
9. 加速有無不順暢或無法加速	正常	10. 高速運轉有無異常聲響	正常
11. 冷卻水有無添加防鏽劑	正常

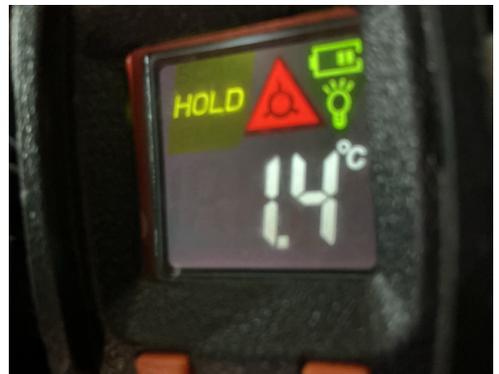
空調溫度

1. 檢查室外氣溫	13°C	2. 後空調冷氣作動中央出風口溫度	無此項目
3. 冷凝器散熱風扇有無運轉異常	正常	4. 前空調冷氣A/C開關燈號	正常
5. 前空調風速開關各段風速	正常	6. 前空調冷氣作動中央出風口溫度	1°C
7. 後空調冷氣A/C開關燈號	無此項目	8. 後空調風速開關各段風速	無此項目
