YES 車輛認證書

認證編號 CPF21296261063

廠牌 Make	TOYOTA
車型 Model	SIENTA
年份 Year	2022/03
排氣量 Displacement	1,798
車身號碼 VIN	ZSP170-006****
引擎號碼 Engine Number	***0J085**
現況實車里程 Mileage (僅揭露, 不具保證效力)	15,866

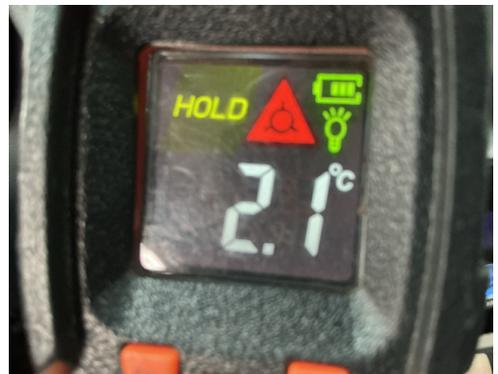
空調溫度

1. 檢查室外氣溫	13°C	2. 後空調冷氣作動中央出風口溫度	無此項目
3. 冷凝器散熱風扇有無運轉異常	正常	4. 前空調冷氣A/C開關燈號	正常
5. 前空調風速開關各段風速	正常	6. 前空調冷氣作動中央出風口溫度	2°C
7. 後空調冷氣A/C開關燈號	無此項目	8. 後空調風速開關各段風速	無此項目
