YES 車輛認證書

認證編號 CPF21296261069

廠牌 Make	FORD
車型 Model	FOCUS
年份 Year	2022/06
排氣量 Displacement	1,497
車身號碼 VIN	N2900****
引擎號碼 Engine Number	***3935**
現況實車里程 Mileage (僅揭露, 不具保證效力)	65,732

車輛認證總結報告 Vehicle Inspection Findings

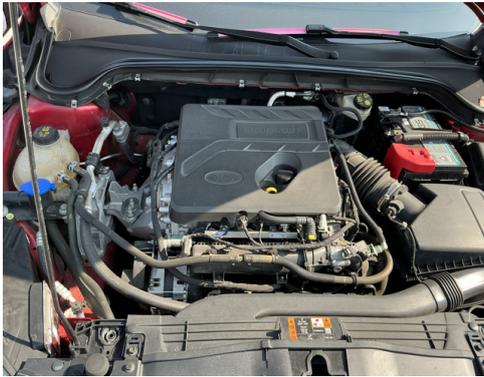
引擎室

1. 運轉時有無冒藍白煙、黑煙	正常	2. 水溫錶(燈)有無異常顯示	正常
3. 警告指示燈有無異常作動	正常	4. 機油油量、油質有無異常	正常
5. 外觀有無漏油/水跡象	異常	6. 運轉時有無抖動或異常聲響	正常
7. 外觀有無修補或龜裂跡象	正常	8. 冷卻風扇作動有無異常	正常
9. 加速有無不順暢或無法加速	正常	10. 高速運轉有無異常聲響	正常
11. 冷卻水有無添加防鏽劑	正常

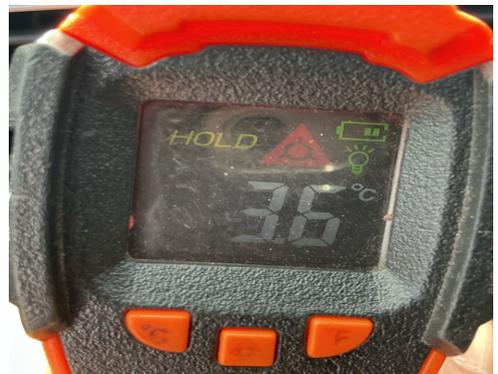
空調溫度

1. 檢查室外氣溫	16°C	2. 後空調冷氣作動中央出風口溫度	無此項目
3. 冷凝器散熱風扇有無運轉異常	正常	4. 前空調冷氣A/C開關燈號	正常
5. 前空調風速開關各段風速	正常	6. 前空調冷氣作動中央出風口溫度	4°C
7. 後空調冷氣A/C開關燈號	無此項目	8. 後空調風速開關各段風速	無此項目
