# YES 車輛認證書

認證編號 CPF21296261090

廠牌 Make	TOYOTA
車型 Model	WISH
年份 Year	2016/01
排氣量 Displacement	1,987
車身號碼 VIN	ZGE21 ~609****
引擎號碼 Engine Number	***X5550**
現況實車里程 Mileage (僅揭露, 不具保證效力)	90,193

## 車輛認證總結報告 Vehicle Inspection Findings

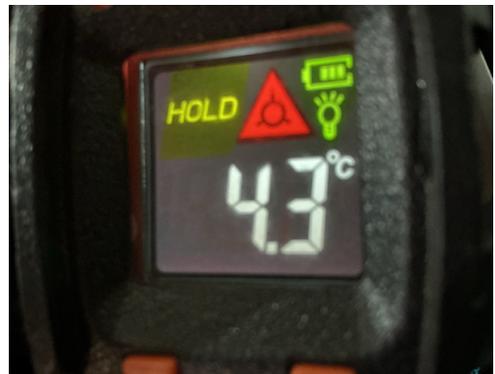
空調溫度

1. 檢查室外氣溫	20°C	2. 後空調冷氣作動中央出風口溫度	無此項目
3. 冷凝器散熱風扇有無運轉異常	正常	4. 前空調冷氣A/C開關燈號	正常
5. 前空調風速開關各段風速	正常	6. 前空調冷氣作動中央出風口溫度	3°C
7. 後空調冷氣A/C開關燈號	無此項目	8. 後空調風速開關各段風速	無此項目
