認證編號 CPF21296261094

## 車輛資料 Vehicle Information

## 車輛認證總結報告 Vehicle Inspection Findings

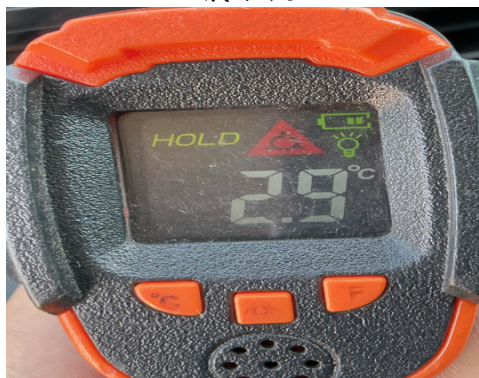
空調溫度

| 5. 前空調風速開關各段風速 | 正常 | 6. 前空調冷氣作動中央出風口溫度 | 3°C |
