YES 車輛認證書

認證編號 CPF21296261095

| 車型 Model | COROLLA CROSS |

車輛認證總結報告 Vehicle Inspection Findings

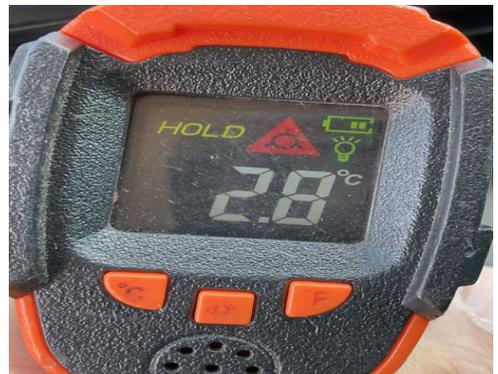
空調溫度

| 5. 前空調風速開關各段風速 | 正常 | 6. 前空調冷氣作動中央出風口溫度 | 3°C |
