認證編號 CPF21296261101

## 車輛資料 Vehicle Information

## 車輛認證總結報告 Vehicle Inspection Findings

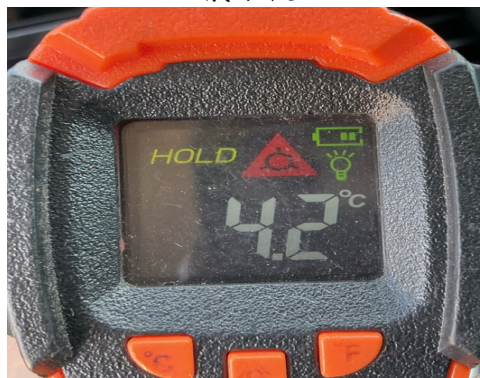
空調溫度

| 5. 前空調風速開關各段風速 | 正常 | 6. 前空調冷氣作動中央出風口溫度 | 4°C |
