YES 車輛認證書

認證編號 CPF21296261112

廠牌 Make	MG
車型 Model	ZS
年份 Year	2024/06
排氣量 Displacement	1,498
車身號碼 VIN	RKMW74U99RY00****
引擎號碼 Engine Number	***4CESGR40702**
現況實車里程 Mileage (僅揭露, 不具保證效力)	26,715

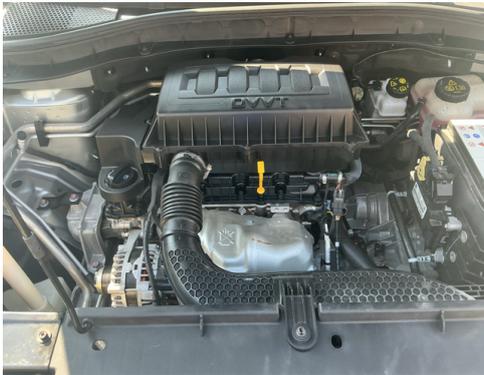
引擎室

1. 運轉時有無冒藍白煙、黑煙	正常	2. 水溫錶(燈)有無異常顯示	正常
3. 警告指示燈有無異常作動	正常	4. 機油油量、油質有無異常	正常
5. 外觀有無漏油/水跡象	正常	6. 運轉時有無抖動或異常聲響	正常
7. 外觀有無修補或龜裂跡象	正常	8. 冷卻風扇作動有無異常	正常
9. 加速有無不順暢或無法加速	正常	10. 高速運轉有無異常聲響	正常
11. 冷卻水有無添加防鏽劑	正常

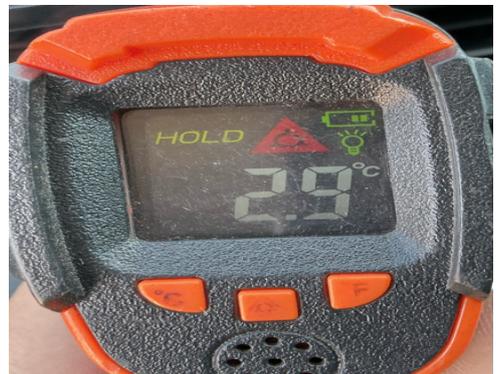
空調溫度

1. 檢查室外氣溫	23°C	2. 後空調冷氣作動中央出風口溫度	無此項目
3. 冷凝器散熱風扇有無運轉異常	正常	4. 前空調冷氣A/C開關燈號	正常
5. 前空調風速開關各段風速	正常	6. 前空調冷氣作動中央出風口溫度	3°C
7. 後空調冷氣A/C開關燈號	無此項目	8. 後空調風速開關各段風速	無此項目
