YES 車輛認證書

認證編號 CPF21296261125

廠牌 Make	BMW
車型 Model	5 SERIES
年份 Year	2017/08
排氣量 Displacement	1,998
車身號碼 VIN	WBAJA1104JBH8****
引擎號碼 Engine Number	無引擎號碼
現況實車里程 Mileage (僅揭露, 不具保證效力)	129,318

車輛認證總結報告 Vehicle Inspection Findings

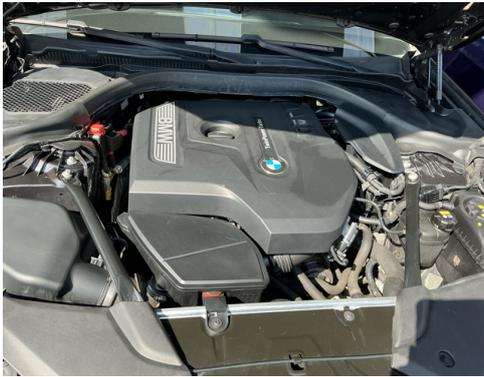
引擎室

1. 運轉時有無冒藍白煙、黑煙	正常	2. 水溫錶(燈)有無異常顯示	正常
3. 警告指示燈有無異常作動	正常	4. 機油油量、油質有無異常	正常
5. 外觀有無漏油/水跡象	正常	6. 運轉時有無抖動或異常聲響	正常
7. 外觀有無修補或龜裂跡象	正常	8. 冷卻風扇作動有無異常	正常
9. 加速有無不順暢或無法加速	正常	10. 高速運轉有無異常聲響	正常
11. 冷卻水有無添加防鏽劑	正常
