YES 車輛認證書

認證編號 CPF21296261129

廠牌 Make	FORD
車型 Model	KUGA
年份 Year	2018/05
排氣量 Displacement	1,498
車身號碼 VIN	J2404****
引擎號碼 Engine Number	***0747**
現況實車里程 Mileage (僅揭露, 不具保證效力)	92,026

車輛認證總結報告 Vehicle Inspection Findings

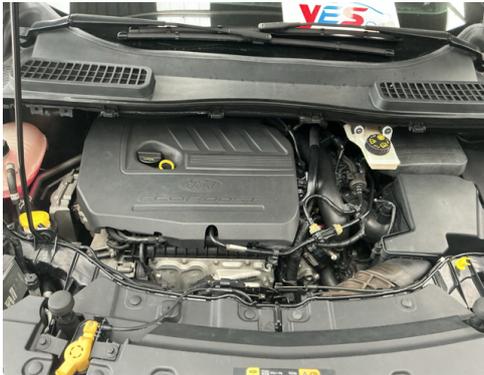
引擎室

1. 運轉時有無冒藍白煙、黑煙	正常	2. 水溫錶(燈)有無異常顯示	正常
3. 警告指示燈有無異常作動	正常	4. 機油油量、油質有無異常	正常
5. 外觀有無漏油/水跡象	正常	6. 運轉時有無抖動或異常聲響	正常
7. 外觀有無修補或龜裂跡象	正常	8. 冷卻風扇作動有無異常	正常
9. 加速有無不順暢或無法加速	正常	10. 高速運轉有無異常聲響	正常
11. 冷卻水有無添加防鏽劑	正常

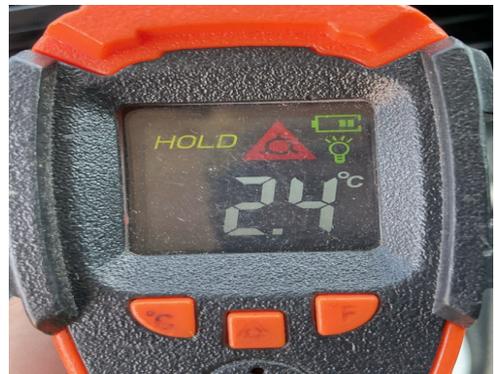
空調溫度

1. 檢查室外氣溫	14°C	2. 後空調冷氣作動中央出風口溫度	無此項目
3. 冷凝器散熱風扇有無運轉異常	正常	4. 前空調冷氣A/C開關燈號	正常
5. 前空調風速開關各段風速	正常	6. 前空調冷氣作動中央出風口溫度	2°C
7. 後空調冷氣A/C開關燈號	無此項目	8. 後空調風速開關各段風速	無此項目
