YES 車輛認證書

認證編號 CPF21296261148

廠牌 Make	TOYOTA
車型 Model	ALTIS
年份 Year	2019/07
排氣量 Displacement	1,798
車身號碼 VIN	ZRE211~001****
引擎號碼 Engine Number	***Y5758**
現況實車里程 Mileage (僅揭露, 不具保證效力)	42,670

車輛認證總結報告 Vehicle Inspection Findings

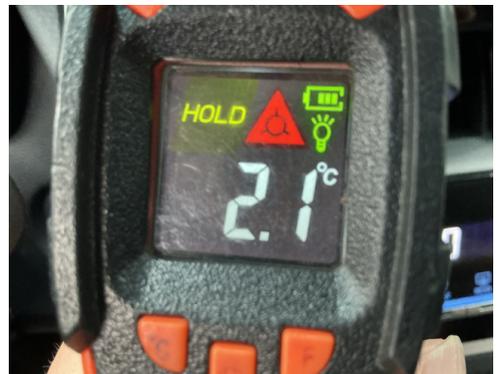
空調溫度

1. 檢查室外氣溫	16°C	2. 後空調冷氣作動中央出風口溫度	無此項目
3. 冷凝器散熱風扇有無運轉異常	正常	4. 前空調冷氣A/C開關燈號	正常
5. 前空調風速開關各段風速	正常	6. 前空調冷氣作動中央出風口溫度	2°C
7. 後空調冷氣A/C開關燈號	無此項目	8. 後空調風速開關各段風速	無此項目
