車輛查定報告

查定編號 CPF21296261158

廠牌 Make	SKODA
車型 Model	FABIA
年份 Year	2019/07
排氣量 Displacement	999
車身號碼 VIN	TMBER6NJ4KZ17****
引擎號碼 Engine Number	無引擎號碼
現況實車里程 Mileage (僅揭露, 不具保證效力)	96,485

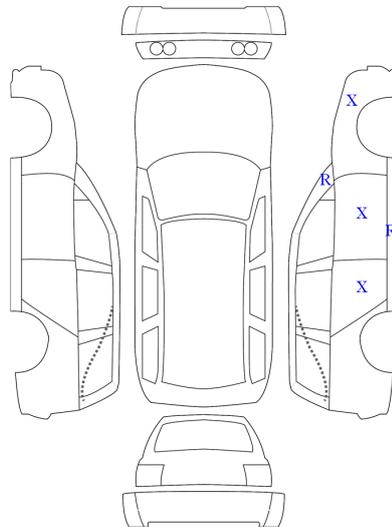
車體外觀圖

右側有鈹修痕。
右前方有鈹修痕。
