YES 車輛認證書

認證編號 CPF21296261162

廠牌 Make	MITSUBISHI
車型 Model	COLT PLUS
年份 Year	2014/01
排氣量 Displacement	1,499
車身號碼 VIN	N505****
引擎號碼 Engine Number	***1SGK17**
現況實車里程 Mileage (僅揭露, 不具保證效力)	43,479

車輛認證總結報告 Vehicle Inspection Findings

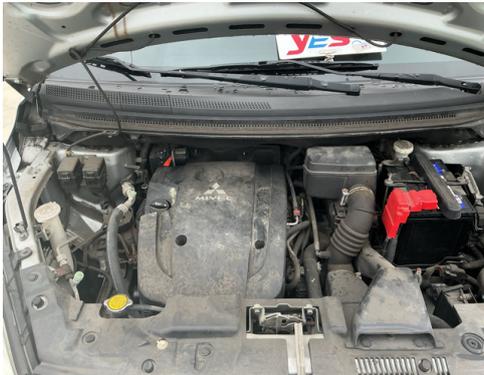
引擎室

1. 運轉時有無冒藍白煙、黑煙	正常	2. 水溫錶(燈)有無異常顯示	正常
3. 警告指示燈有無異常作動	正常	4. 機油油量、油質有無異常	正常
5. 外觀有無漏油/水跡象	正常	6. 運轉時有無抖動或異常聲響	正常
7. 外觀有無修補或龜裂跡象	正常	8. 冷卻風扇作動有無異常	正常
9. 加速有無不順暢或無法加速	正常	10. 高速運轉有無異常聲響	正常
11. 冷卻水有無添加防鏽劑	正常
