認證編號 CPF21296261166

## 車輛資料 Vehicle Information

## 車輛認證總結報告 Vehicle Inspection Findings

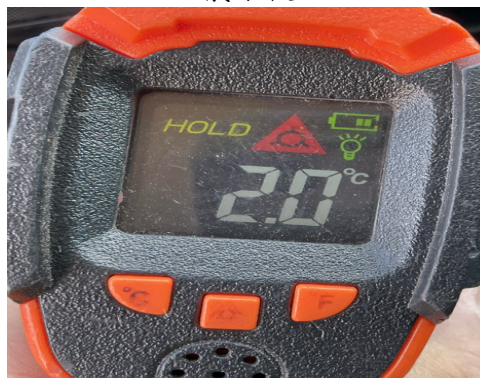
空調溫度

| 5. 前空調風速開關各段風速 | 正常 | 6. 前空調冷氣作動中央出風口溫度 | 2°C |
