# YES 車輛認證書

認證編號 CPF21296261170

廠牌 Make	MAZDA
車型 Model	MAZDA3
年份 Year	2015/02
排氣量 Displacement	1,998
車身號碼 VIN	JM7BM3273F130****
引擎號碼 Engine Number	無引擎號碼
現況實車里程 Mileage (僅揭露, 不具保證效力)	269,689

## 車輛認證總結報告 Vehicle Inspection Findings

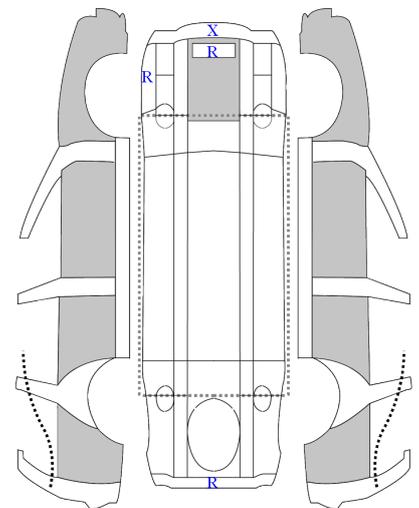
車骨結構圖

本車體骨架結構無修復跡象。

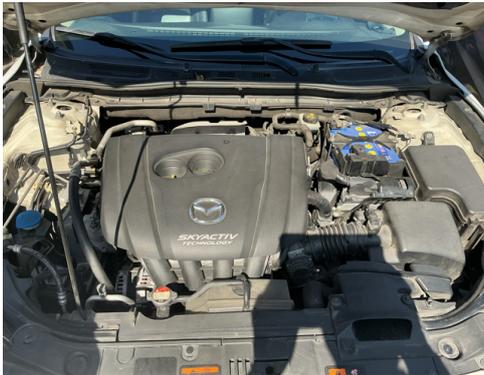
引擎室

1. 運轉時有無冒藍白煙、黑煙	正常	2. 水溫錶(燈)有無異常顯示	正常
3. 警告指示燈有無異常作動	異常	4. 機油油量、油質有無異常	正常
5. 外觀有無漏油/水跡象	正常	6. 運轉時有無抖動或異常聲響	正常
7. 外觀有無修補或龜裂跡象	正常	8. 冷卻風扇作動有無異常	正常
9. 加速有無不順暢或無法加速	正常	10. 高速運轉有無異常聲響	正常
11. 冷卻水有無添加防鏽劑	正常

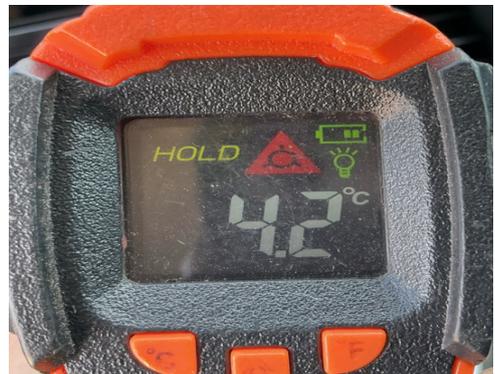
空調溫度

1. 檢查室外氣溫	21°C	2. 後空調冷氣作動中央出風口溫度	無此項目
3. 冷凝器散熱風扇有無運轉異常	正常	4. 前空調冷氣A/C開關燈號	正常
5. 前空調風速開關各段風速	正常	6. 前空調冷氣作動中央出風口溫度	4°C
7. 後空調冷氣A/C開關燈號	無此項目	8. 後空調風速開關各段風速	無此項目
