YES 車輛認證書

認證編號 CPF21296261183

廠牌 Make	TOYOTA
車型 Model	YARIS
年份 Year	2010/05
排氣量 Displacement	1,497
車身號碼 VIN	NCP91-906****
引擎號碼 Engine Number	***44**
現況實車里程 Mileage (僅揭露, 不具保證效力)	159,945

車輛認證總結報告 Vehicle Inspection Findings

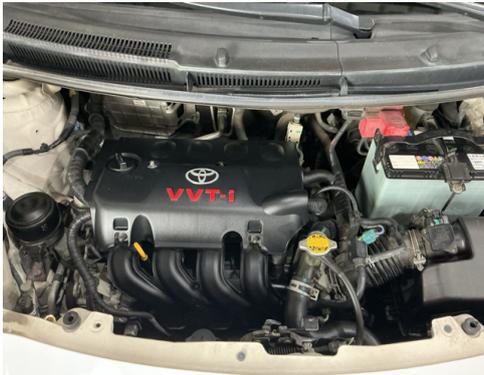
引擎室

1. 運轉時有無冒藍白煙、黑煙	正常	2. 水溫錶(燈)有無異常顯示	正常
3. 警告指示燈有無異常作動	正常	4. 機油油量、油質有無異常	正常
5. 外觀有無漏油/水跡象	異常	6. 運轉時有無抖動或異常聲響	正常
7. 外觀有無修補或龜裂跡象	正常	8. 冷卻風扇作動有無異常	正常
9. 加速有無不順暢或無法加速	正常	10. 高速運轉有無異常聲響	正常
11. 冷卻水有無添加防鏽劑	正常

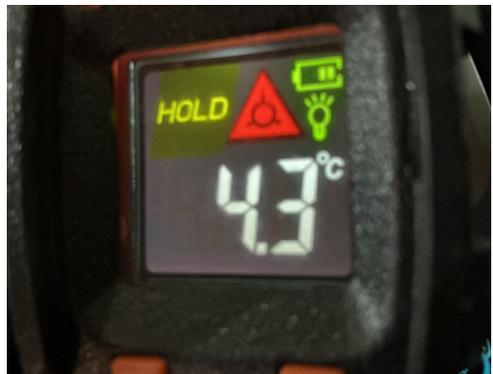
空調溫度

1. 檢查室外氣溫	20°C	2. 後空調冷氣作動中央出風口溫度	無此項目
3. 冷凝器散熱風扇有無運轉異常	正常	4. 前空調冷氣A/C開關燈號	正常
5. 前空調風速開關各段風速	正常	6. 前空調冷氣作動中央出風口溫度	4°C
7. 後空調冷氣A/C開關燈號	無此項目	8. 後空調風速開關各段風速	無此項目
