YES 車輛認證書

認證編號 CPF21296262004

廠牌 Make	BENZ
車型 Model	GLC-CLASS
年份 Year	2015/09
排氣量 Displacement	1,991
車身號碼 VIN	WDC0G4JB6GF01****
引擎號碼 Engine Number	無引擎號碼
現況實車里程 Mileage (僅揭露, 不具保證效力)	105,586

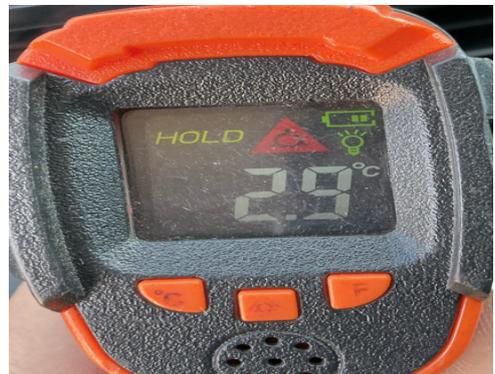
空調溫度

1. 檢查室外氣溫	19°C	2. 後空調冷氣作動中央出風口溫度	無此項目
3. 冷凝器散熱風扇有無運轉異常	正常	4. 前空調冷氣A/C開關燈號	正常
5. 前空調風速開關各段風速	正常	6. 前空調冷氣作動中央出風口溫度	3°C
7. 後空調冷氣A/C開關燈號	無此項目	8. 後空調風速開關各段風速	無此項目
